Projet	AMENAGEMENT DU PARC DE L'HÔTEL SEIGNEURIAL		plan n°
Maitre d'Ouvrage	COMMUNE D'ASNIERES SUR OISE 20, rue d'Avail Eau - 95270 Asnières sur Oise		02
Maitre d'oeuvre	GRUPEMENT ATELIER 15 ARCHITECTURE & PAYSAGE		
Architecte	D'H Architecture Environnement - 12 rue Despaignes - 90100 Creil Contacts : Jocelyne Duvert - Nathalie Hébert	tel : 03 44 57 05 58. fax : 03 44 57 55 91	phase
Paysagiste	Sophie Bourdin - 60 bis rue de l'Hermitage - 95300 Pontoise	tel : 06 73 45 05 18	
PLAN GENERAL DE COMPOSITION ET D'AMENAGEMENT			date de création
			Mars 2011
modifications	indices	dates	échelle
changement d'implantation du parking	A	31 mai 2011	1/500

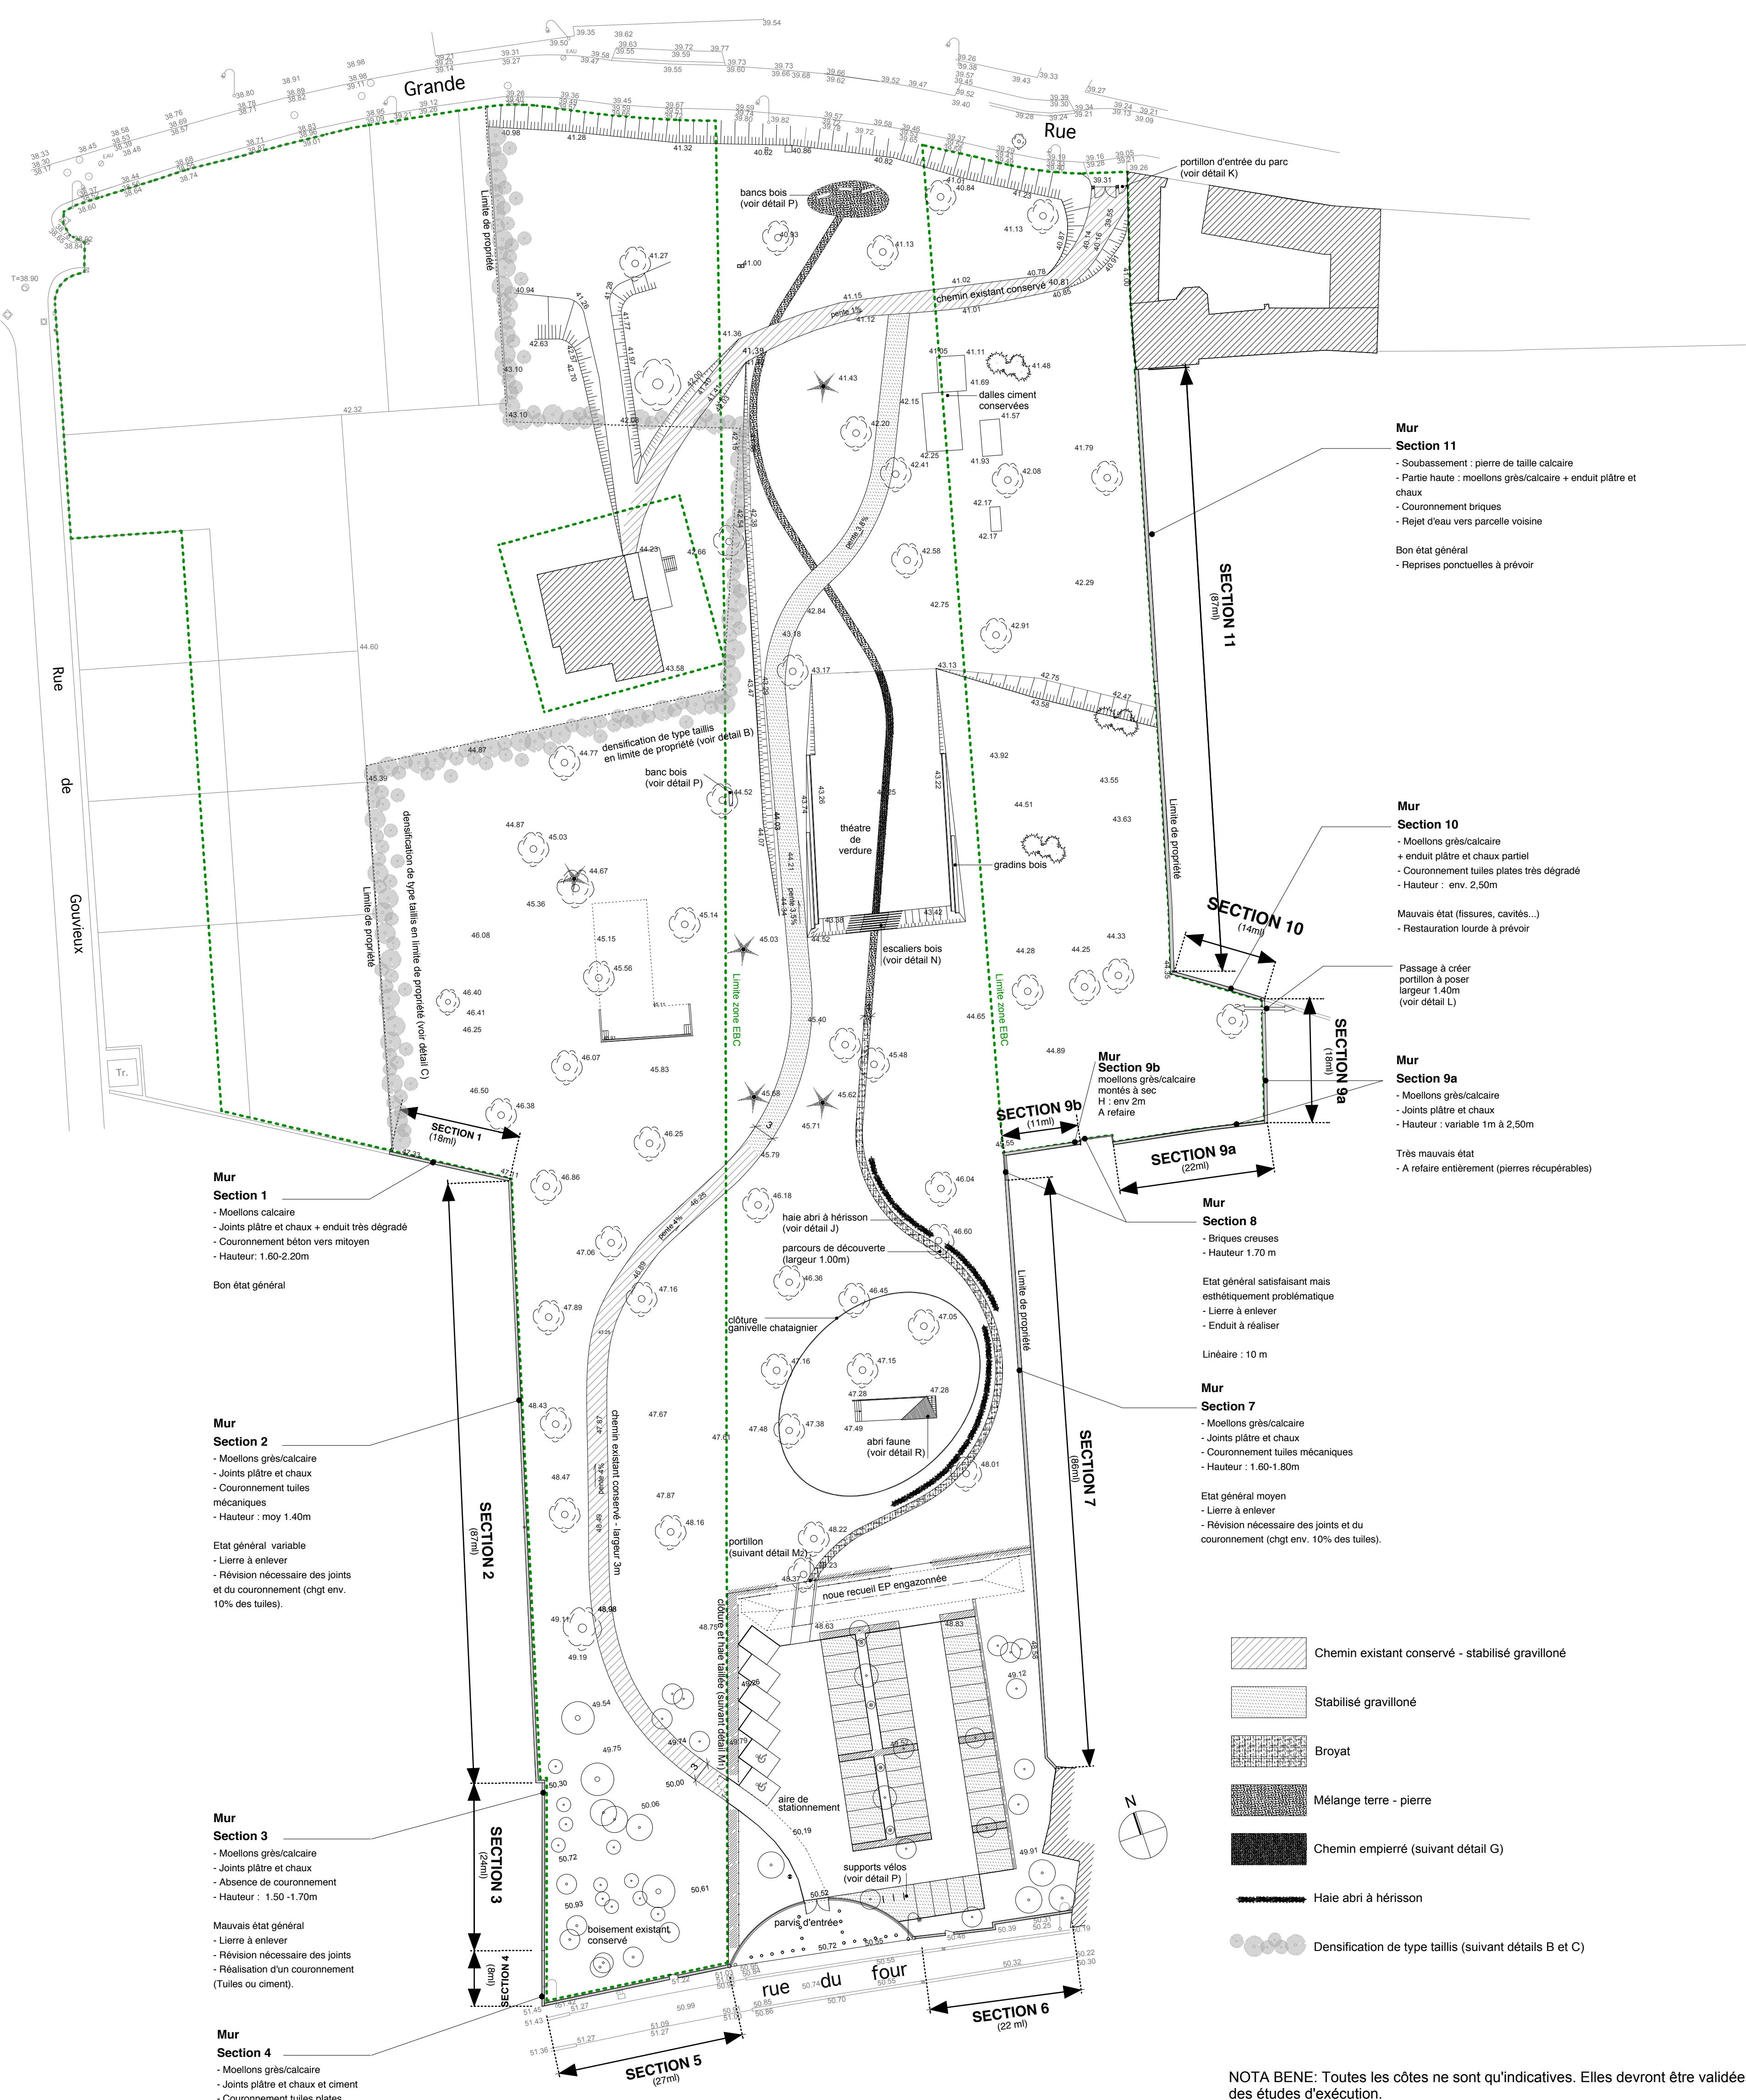
Mur Section 1
 - Moellons calcaire
 - Joints plâtre et chaux + enduit très dégradé
 - Couronnement béton vers milieu
 - Hauteur: 1.60-2.20m
 Bon état général

Mur Section 2
 - Moellons grès/calcaire
 - Joints plâtre et chaux
 - Couronnement tuiles mécaniques
 - Hauteur: moy 1.40m
 Etat général variable
 - Lierre à enlever
 - Révision nécessaire des joints et du couronnement (chtg env. 10% des tuiles).

Mur Section 3
 - Moellons grès/calcaire
 - Joints plâtre et chaux
 - Absence de couronnement
 - Hauteur: 1.50-1.70m
 Mauvais état général
 - Lierre à enlever
 - Révision nécessaire des joints et du couronnement (Tuelles ou ciment).

Mur Section 4
 - Moellons grès/calcaire
 - Joints plâtre et chaux et ciment
 - Couronnement tuiles plates
 - Hauteur: 1.50m
 Bon état général
 - Révision des joints
 - 2 tuiles manquantes à compléter

Mur Section 5
 - Pierre de taille calcaire
 - Joints plâtre et chaux
 - H: 2.20m
 Bon état général
 - Révision nécessaire

Mur Section 6
 - Pierre de taille calcaire
 - Joints plâtre et chaux
 - H: 2.20m
 Bon état général
 - Révision nécessaire

Mur Section 11
 - Soubassement: pierre de taille calcaire
 - Partie haute: moellons grès/calcaire + enduit plâtre et chaux
 - Couronnement briques
 - Rejet d'eau vers parcelle voisine
 Bon état général
 - Reprises ponctuelles à prévoir

Mur Section 10
 - Moellons grès/calcaire
 - enduit plâtre et chaux partiel
 - Couronnement tuiles plates très dégradé
 - Hauteur: env. 2.50m
 Mauvais état (fissures, cavités...)
 - Restauration lourde à prévoir

Mur Section 9a
 - Moellons grès/calcaire
 - Joints plâtre et chaux
 - Hauteur: variable 1m à 2.50m
 Très mauvais état
 - A refaire entièrement (pierres récupérables)

Mur Section 8
 - Briques creuses
 - Hauteur 1.70 m
 Etat général satisfaisant mais esthétiquement problématique
 - Lierre à enlever
 - Enduit à réaliser
 Linéaire: 10 m

Mur Section 7
 - Moellons grès/calcaire
 - Joints plâtre et chaux
 - Couronnement tuiles mécaniques
 - Hauteur: 1.60-1.80m
 Etat général moyen
 - Lierre à enlever
 - Révision nécessaire des joints et du couronnement (chtg env. 10% des tuiles).
